RMK Tudu piirkonna aheraineteede seireprogrammi aruanne vastavalt lepingule nr 3-1.5, väljastatud Paikusel 13. aprill. 2010.

1. ÜLDISELOOMUSTUS JA TÖÖ KÄIK

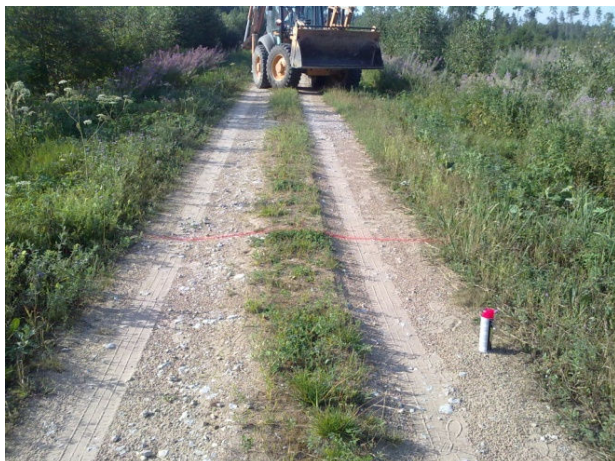
Surfide kaevamist alustati Punkri tee **PK595** (110m Sonda-Jõepere teest). Esimeseks kohaks sai valitud kohe tee alguses olev ilus lõik (Foto 5). Tee pind sõidujäljes on väga tihe, isegi ekskavaatoriga oli tegemist saamaks kaevatud. Kaevamise käigus selgus tõsiasi, et aluspind on pisut roopas ja geotekstiil tee keskelt märgatavalt kõrgemal kui mujal; kaevamise käigus sai tekstiil tee keskelt vigastatud, mis sai küll tagasitäidet tehes parandatud.

Foto 5. Tee pind ja profiil PK595 surfi kohas

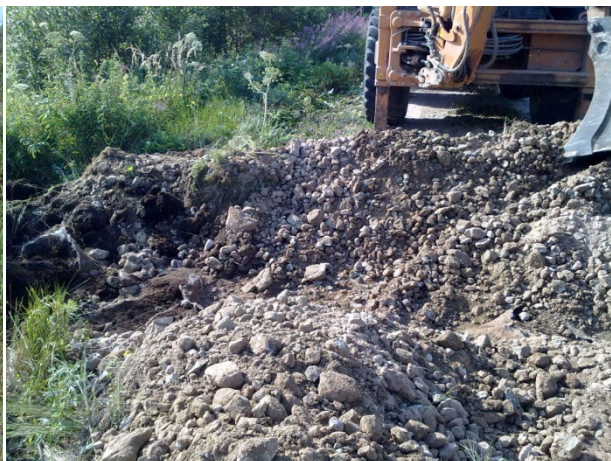
Üldiselt oli pilt ilus, kuid tee paremas servas paljastus arvatavasti ehituse käigus purustatud tekstiil (Foto 6). Võib olla juhtunud, et materjali planeerides geotekstiilile on viimane olnud kortsus ja jäänud lihtsalt ette (seda näitas lisaks lahtistele tekstiilitükkidele rebenenud serv; veel pilte vaata CD-lt). Õnneks oli see juhtunud vaid tee peenras ega olnud kuidagi mõjutanud tee olukorda. Seoses selle avastusega ilmnes ka üpris üllatav vaatepilt, mida töö autor pole varem kuskil näinud ja mida ei esinenud ka muude surfide kohal, nimelt, kui geotekstiil polnud korrektselt maas ja seda ei ümbritsenud tihedalt pinnased, olid taimed hakanud juurduma väga kõvasti tekstiilile.

Foto 6. Kaevatud surf ja katkine geotekstiil

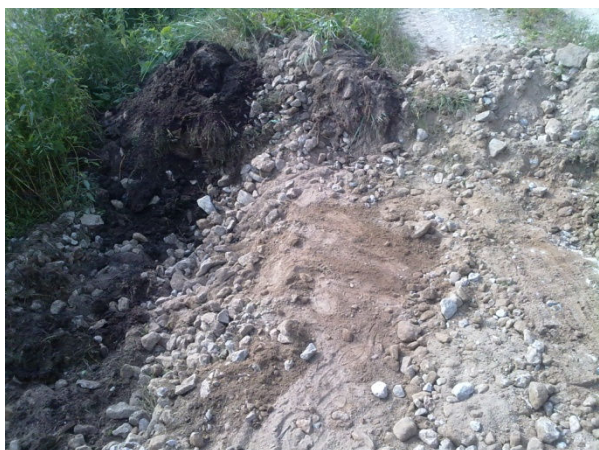
Teine surf Punkri teelt kaevati umbes 200m eelmisest kohast edasi (**PK593+20**, 320m Sonda-Jõepere teeristist). Tee pind oli kohas samasugune ja kaevati kontrolli mõttes – kas ka seal on alus roopas, mis ulatuses ja mis seisukorras on geotekstiil. Kõik oli korras, alus oli isegi natuke vähem laines (siin olime ettevaatlikumad ja kõik jäi korda), geotekstiil oli mõlemast servast terve ning ühegi taime juur ei olnud kinnitunud selle külge – järelkult oli ta kõik need aastad töötanud väga korralikult. Kuigi tekstiili pinnalt ja äärtest vaadates oli näha, et paigaldamisest on möödas juba aastaid, ei olnud sel ühtegi defekti ega väsimuse ilminguid ning võib oletada, et materjal peab seal vastu veel aastaid (Fotod 7 ja 8).

Foto 7. PK593+20 kaevatud surf

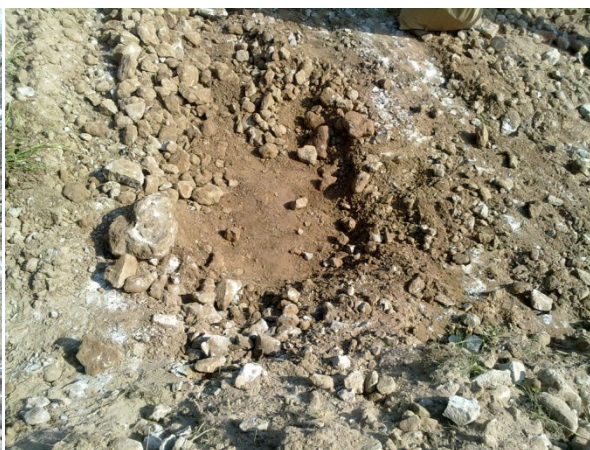
Teekatend oli nagu eelmisegei surfi juures tihe, väga „sujuva“ terakoostisega ja visuaalsel vaatlusel moodustanud korralikult „kokku pakitud“ struktuuri, mis võiks taluda üpris suurt liikluskoormust hoolimata nõrgast alusest.

Foto 8. Geotekstiil oli tee all täiesti terve

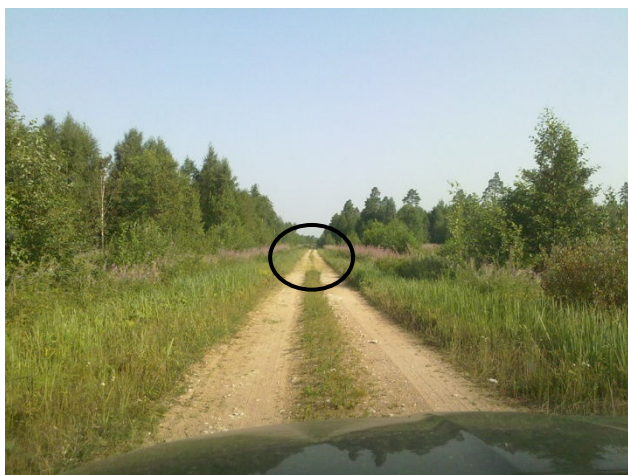
Kolmas Punkri tee surf kaevati **PK591** (460m teeristist), mis visuaalsel hinnangul ja ka sõidetavuselt oli kõige kehvem koht üldse kogu uuritud teedel (50m ümber nimetatud piketi ära vajunud ja suhteliselt aukus). Enne kaevamist oletasin, et geotekstiil võiks olla purunenud. (Foto 9)

Foto 9. Ära vajunud u. 50m lõik

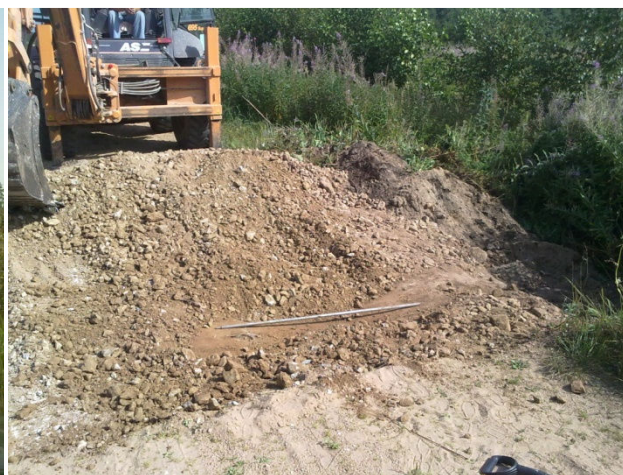
Lahti kaevates selgus, et geotekstiil oli täiesti terve ja alus samasugune, kui mujal. Järeldus, miks lõik võiks olla selline, oli materjali vähesus ja terakoostis. Teekate oli võrreldes teistega liivasem, seda kinnitas ka kaevamine - aheraine osakaal oli märgatavalt väiksem ja liiva osakaal suurem, kui mujal. Antud kohast sai võetud ka pinnaseproov ning seegi kinnitas liiva suuremat osakaalu. Liival ei ole nii suurt vastupanu nihetele ja ta on altim uhtumisele kui aheraine, kui viimast on vähe, ei saa moodustuda tugevat struktuuri. Lisaks sellele oli paigaldatud (või oli uhtumisest üle jäänud?) kihipaksus õhem, kui mujal – roopas 25-27cm ning tee keskel 20cm.

Foto 10. Kaevatud surf; teekatend on väga liivane

Võib vaid oletada miks ja kuidas selline terakoostis on sinna sattunud, kuid see näitab selgelt, kui tähtis on jäme- ja peentäitematerjali omavaheline õige suhe. Kui peent on liiga palju, ei saa moodustuda tugev struktuur ja konstruktsioon „jookseb laiali“, samas kui seda on liiga vähe, jäävad aheraine vahele suured tühikud, struktuur ei ole täielik ja võivad hakata tekkima järelvajumid, mis tekitavad auke ning sõidumugavus väheneb.

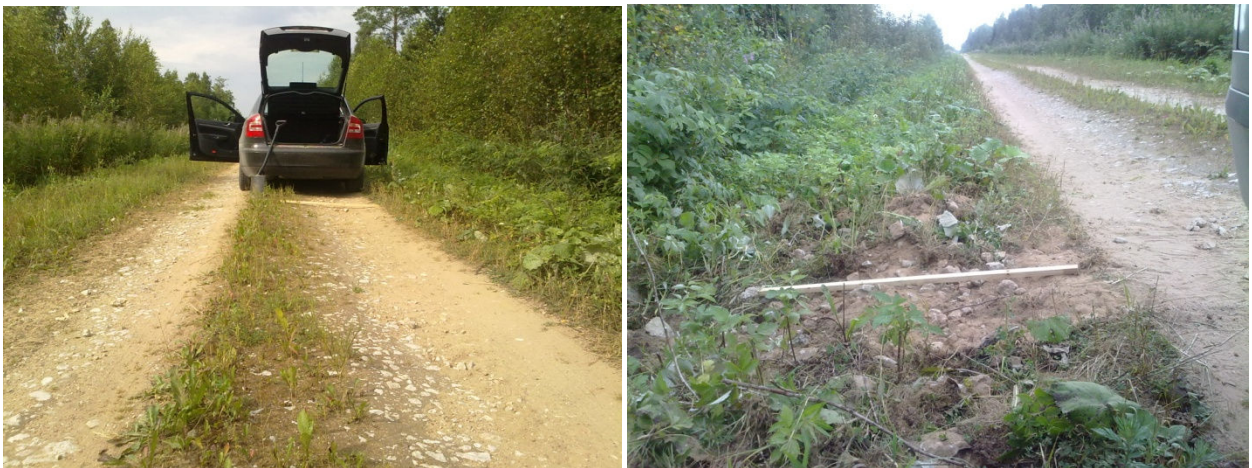
Käsitsi surfi asus PK589, mis on 710m Sonda-Jõepeere teeristist. Selle surfiga sai paremini selgeks ka teekonstruktsiooni olemus, koostis, osakeste omavaheline paigutus, tihedus ja see, kuidas võibolla on toimunud materjaliosakeste teelt ära kandumine.

Foto 11. Tee parempoolne serv on ära vajunud Foto 12. Peenralt eemaldatud kasvupinnas

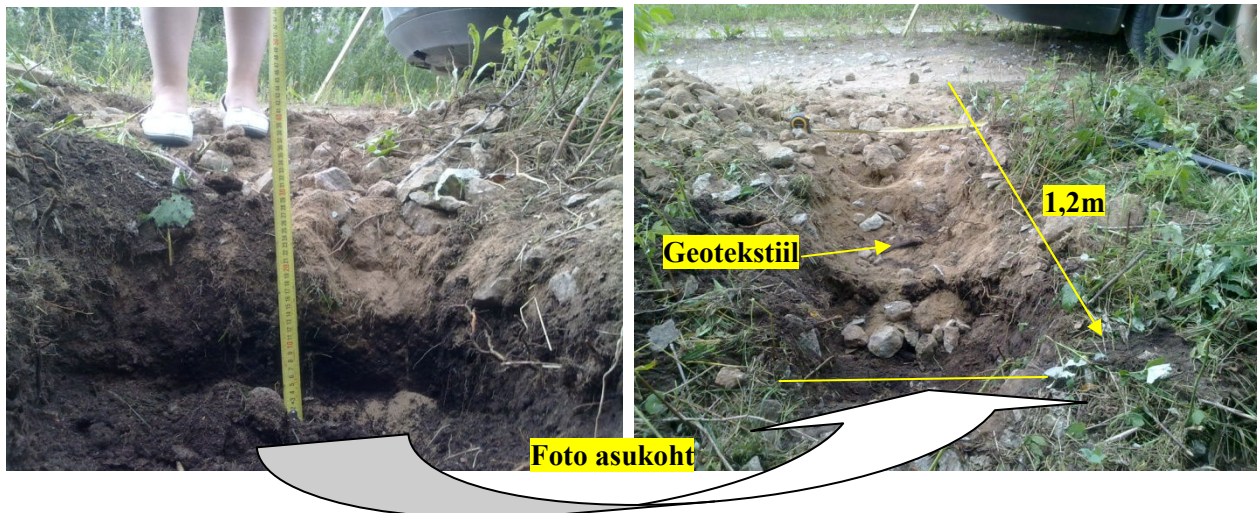
Kõigepealt raiusin taimed maha tee servast kuni kraavini uurimaks, kas on ilminguid aluspinnase väljasurumisest. Seda ei leidnud, samas vajum ei olnud ka nii suur; järelikut oli vaja hakata konstruktsiooni äärest alates lahti kaevama. Nii aheraine kui liiv olid kandunud päris kaugemale nõlvale, lisaks liikluse toimele võib olla, et see on seal juba ehituse ajast (Fotod 13 ja 14).

Foto 13. Teepeenar

Foto 14. Geotekstiil on leitud

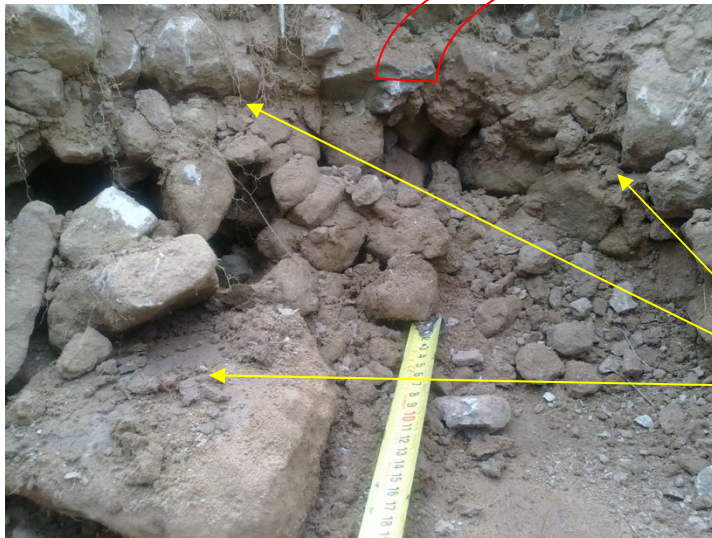
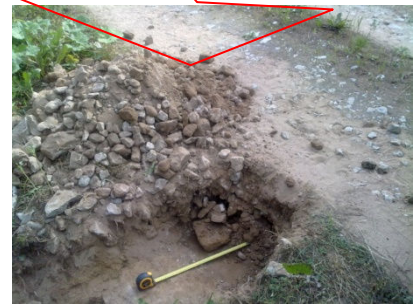
Vastupidiselt arvamusele oli geotekstiil täiesti terve. Tekstiili otsa peal oli materjali vähem (u. 25cm ja serv ulatus kaugemale peenrassa), kuid sõidujäljes oli seda piisavalt (35cm). Kaevates edasi tee keskele paljastus paremini terakoostis ja materjali paiknemine. Sõidujälgede kõrval ei olnud materjal väga tihe, alguses pani isegi imestama, kui kerge on labidaga kaevata. Selgelt oli näha, et suuremad aherainetükid moodustasid toetava struktuuri ja kõik tühimikud olid täidetud peenema materjaliga (liiv ning savi). Savi oli isegi liiga palju – kõik aherainetükid olid sellest ümbritsetud. Siit võib leida osalise selgituse sellele, miks tee serv oli ära vajunud ja ka miks metsateed lähevad **roopasse**, kuigi aluspinnas on suhteliselt sile (Fotod 15 ja 16).

Konstruksioonis on sees päris palju savi, mis paikneb aheraineosakeste vahel ja halvendab konstruksiooni nihkekindlust.

Foto 15 ja 16. Konstruksioon sõidujälje vahetult kõrvalt

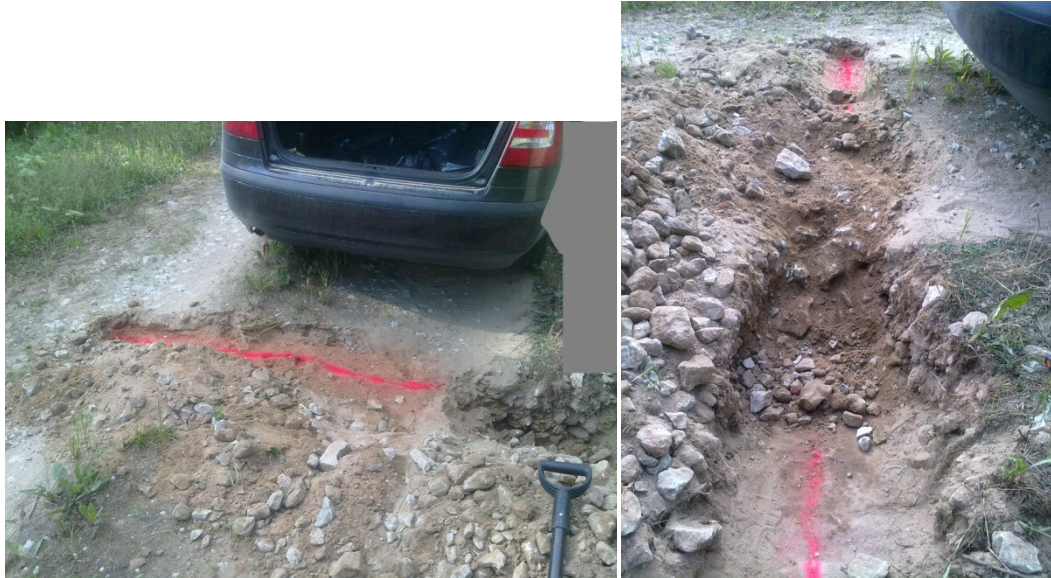
Otse sõidujälje all oli materjal nii tihe ja kõvasti kokku pakkunud, et labidaga seda kaevata oli väga vaevaline kui mitte võimatu (vt. CD-lt videot Punkri tee kohta). Sõidujälje all tundus olevat rohkem liiva kui külgedel, kuid ei puudunud ka savi. Tundus, et suuremate ja peenikeste osakeste suhe oli erinev, kui ääres – sõidujäljes oli peent osist rohkem. Tee peal oli umbes 5cm paksuse kihina liiv, mida oli kerge ära kaevata ja mis tagab teele piisava tasetasuse ning sõidumugavuse. Selle all oli ülimalt tihe savi, liiva ja aheraineosakeste segu, mis tagab piisava tugevuse (nagu FWD-mõõtmised näitasid, on kogu tee elastsusmoodul koos muldega suhteliselt madal, kuid ometi tee peab vastu; arvutust ja väite põhjendust vaata peatükist 2.10). Geotekstiil katendi all aitab hoida tekkinud kooslust ühtsena takistades üheltpoolt selle „laiali jooksmist“ ja teiselt poolt huumuse ja saviosakeste sattumist konstruksiooni, mis muudaks ta veel rohkem vettpidavaks ja lõhuks tugevat struktuuri (Fotod 17 ja 18).

Foto 17 ja 18. Pealmine liiv (kuni 5cm) ja selle all olev väga kõva konstruktiivne kiht (u. 30cm)

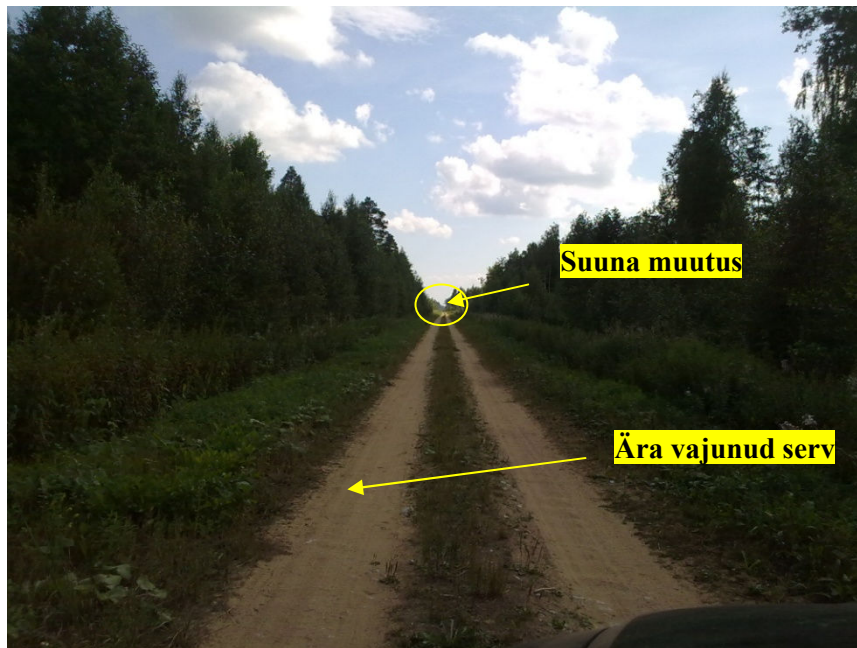
Eelpool kirjeldatud kaevamine, mõõtmine ja uurimine ei andnud rahuldavat vastust sellele, miks üks tee pool oli rohkem ära vajunud kui teine. Vastuse andis alles geotekstiili serva kauguse mõõtmine sõidutee keskelt. Vahemaa tee keskelt kuni paremal ääres asuva geotekstiilini oli umbes 2,2m, samas kui vahemaa vasakul servas oleva geotekstiili ääreni oli 3,1-3,2m; ehk veokijuhid olid miskipärast kaldunud rohkem paremasse tee serva koormates seda rohkem. Võibolla oli vasakus servas mingi takistus või oli tee juba ehituse käigus mingil määral aluse vajumise tõttu paremasse serva kaldu, mis „tõmbas“ veokeid sinna poole ja raske vedu toimus tee tsentrist eemal, mis vajutas mullet veelgi rohkem kraavi poole kokku. Mõnemõttes võiks öelda, et tee ära vajumise on tinginud veokijuhtide psühholoogia...

Vaadates surfli kaevamise kohast Sonda-Jõepere tee poole (niipidi käiski nii metsa ja liiva väljavedu), siis ühes kohas on näha jõnksu, kus sõidujäljed lähevad tagasi tee keskele (Foto 19). Kaevasin ka sealt ääred lahti mõõtmaks geotekstiili paigutust seoses sõidujälgedega ning keskel ta oligi (Foto 20).

Foto19. Pilt uuritud kohast vaatega Sonda-Jõepere tee poole

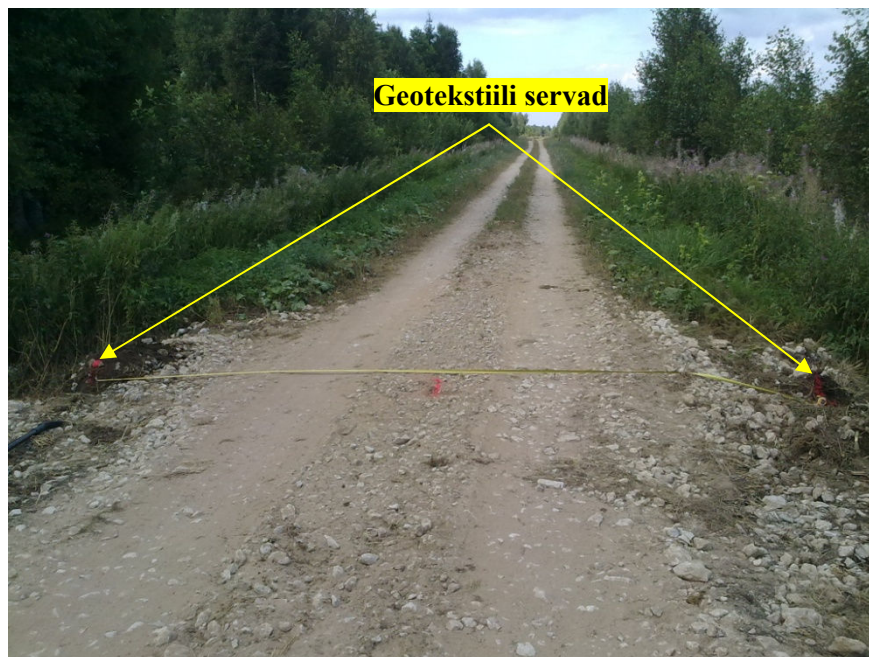
Foto 20. Geotekstiili laius mõõdetuna PK593+20; sõidujäljed paiknevad võrdsetel kaugustel tee tsentrist ja mingeid vajumeid pole

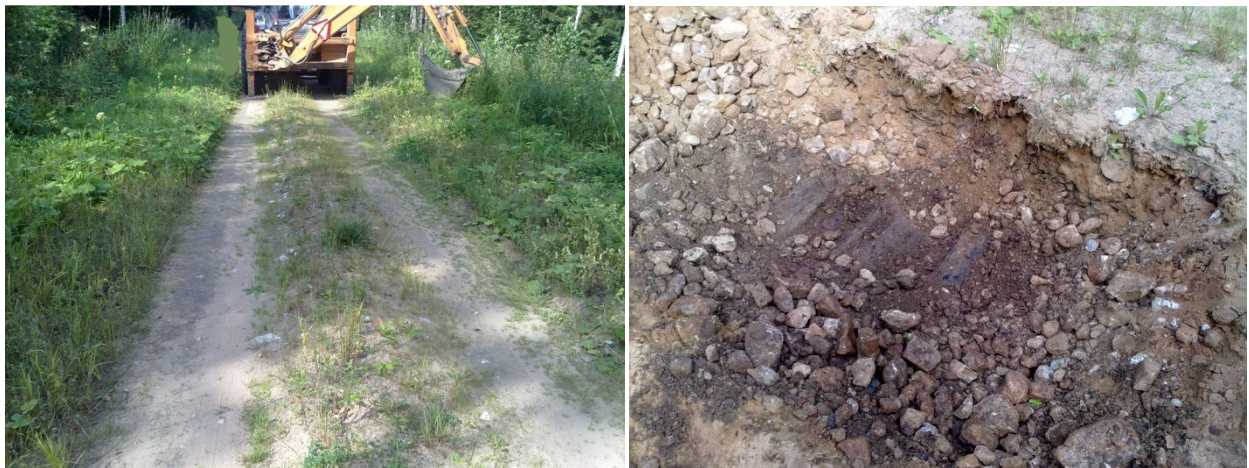
Tee oli **viienda surfi** kohas (umbes 1,4km Sonda-Jõepere teest) heas korras, kuigi pealispind oli veidi kulunud ja pinnal huumust; esinesid kinnikasvamistunnused (Foto 21). Tee kõrval kraave polnud ja vesi jääb teele kergelt seisma. Huvitav oli see, et surfi kaevamise kohal oli tee ehitatud puuroigaste peale; materjali kihi paksus antud kohas oli u. 35cm (Foto 22). Kõikidest mõõdetud kohtadest oli just siin kandevõime kõige suurem (**96MPa**, kui muidu jäi keskmine tulemus 60...70MPa vahele).

Foto 21 ja 22. Punkri tee teine sirge; surfi kohalt oli tee rajatud puuroigastele. Antud kohas oli ka kandevõime kõikidest mõõtmistest kõige suurem

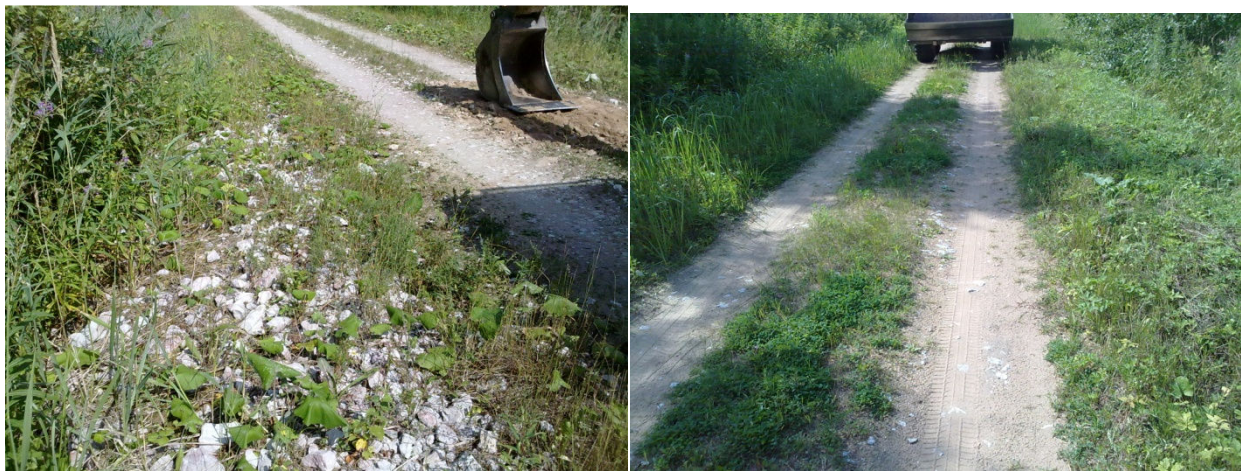
Soojaku tee oli vaadeldavatest kõige paremas seisukorras, seda nii visuaalsel hinnangul kui sõidetavuselt, kuigi niiskuspaikkond ja alus/muldepinnas on sarnaselt Punkri teega „3“ ning turvas. Esimesed 980m teest (algus Sonda-Jõepere teeristist) olid suurepärased, tundus, et selle puhul ongi läinud täpselt paika teooria, kus liiv ja savi on omavahel segunenud ning moodustanud tugeva pealispinna (Foto 23). Ülejäänud tee oli samuti väga heas korras, kuigi pealispinnal oli palju sõidumugavust mõjutavaid aherainetükke (Foto 24).

Foto 23 ja 24. Soojaku tee esimese ja teise sirge seisukorrad. Mõlemad lõigud olid kogupikkuses sellised ning nendest kohtadest kaevati ka surfid. Foto 23 kohast võeti ka Soojaku tee pinnaseproov

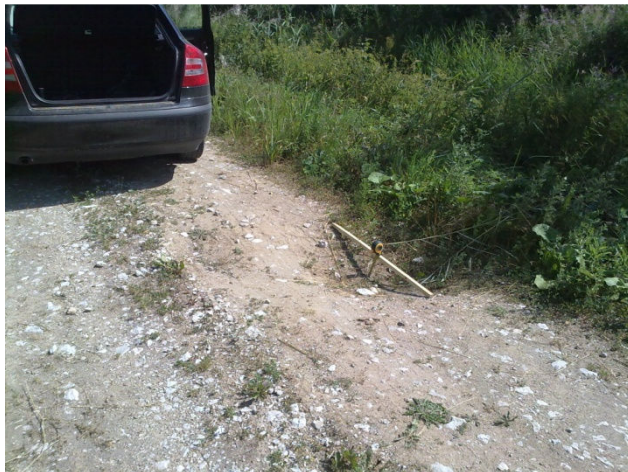
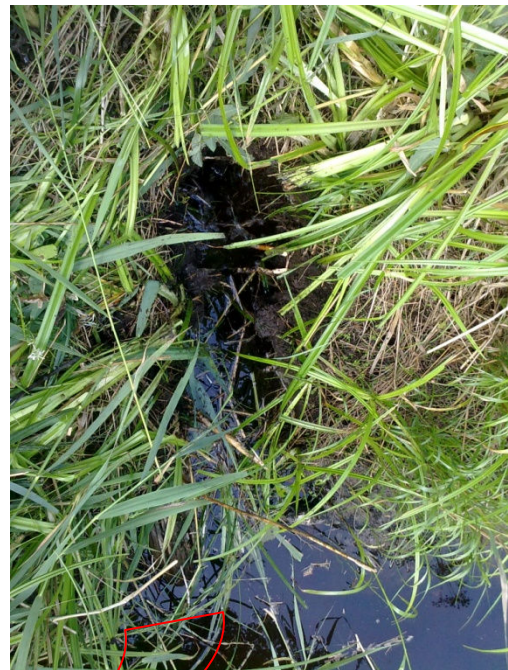
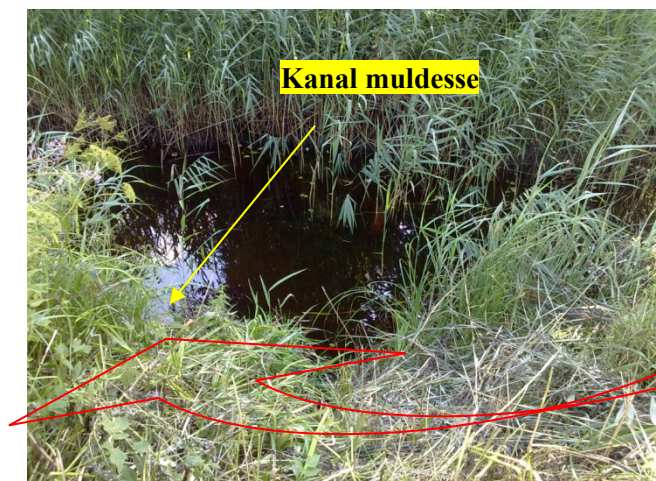
Soojaku teel esines vaid üks defekt – PK305 juures oli tee vasakus servas (tulles Sonda-Jõepere tee poolt) üpriski suur lohk (sügavus 10cm) (Foto 25). Minnes mööda mullet alla kraavi poole (Soojaku tee äärsed kraavid olid vett täis (Foto 26), mis näitab kui niiske antud piirkond on – enne uurimustöö teostamist oli kuu/poolteist olnud põuda ja juba mitmendat nädalat äärmuslik kuumus –

üle 30°C) oli lohuga sama joone peal truubi sissekäiku meeutav vee sisenemine mulde alla (Foto 27). Truupi antud koha peal ei olnud, vaid, nagu hiljem selgus, oli tegemist arvatava kopra uuristusega. Nimelt kobrastele meeldivat uuristada turbast tee mulletesse käike, seda enam, et tegemist oli kõige veerohkema kohaga sellel teel. Lisaks kopra uuristamisele uhub ka vesi mulde materjali ära. Täielikku sissevarisemist selles kohas on takistanud vaid geotekstiil.

Fotod 25, 26 ja 27. Lohk tees, vett täis kraav ja kopra käik muldesse

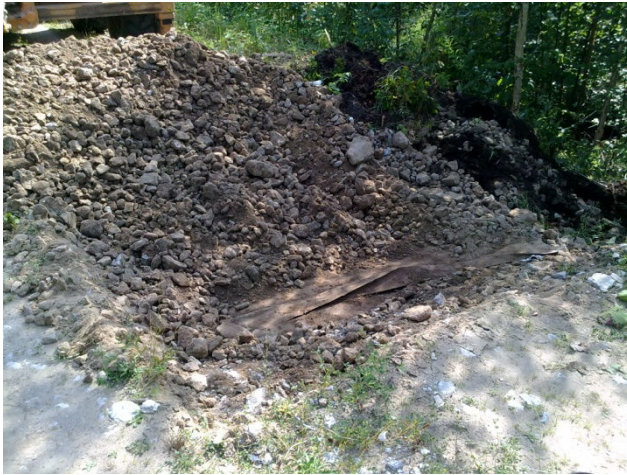
Foto 28. Surfist avanenud pilt oli ilus

Sõites Soojaku teel, on selge, et see on väga hästi säilinud (Fotod 28 ja 29). Arvamust kinnitas ka surf'i kaevamine, teekonstruktsiooni materjal oli ilus, liigselt purunemata ja hästi tihenenud; alus oli täiesti sile, mingit roobast ega vajumit ei olnud ning kui geotekstiil poleks olnud pinnalt savine, oleks võinud arvata, et tegemist on uue materjaliga. Nihutades ülekattet, paljastus valge, isegi määrdumata geotekstiil (kõik see on ülestähendatult videona CD-l) (Foto 30). Kindlasti on mõjutanud tugevalt tee head seisukorda konstruktsiooni paksus, mis oli surf'i kaevamise kohas 45cm.

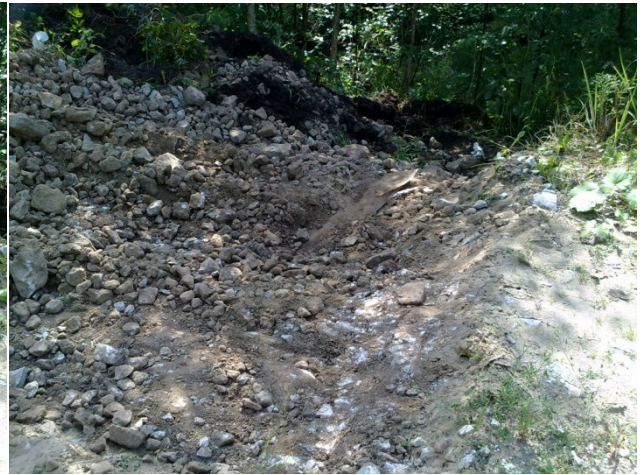
Foto 29. Tee ristlõige

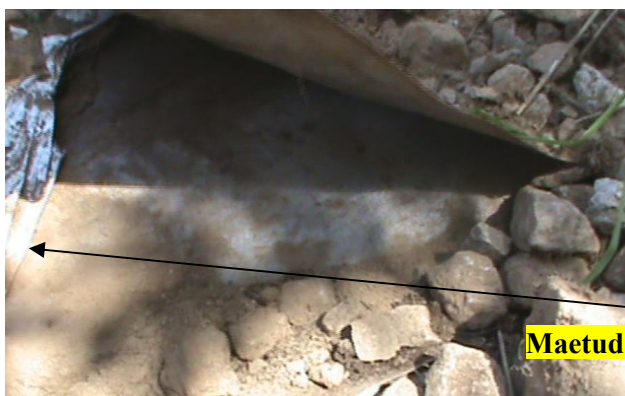
Foto 30. Geotekstiil ülekatte all on nagu uus

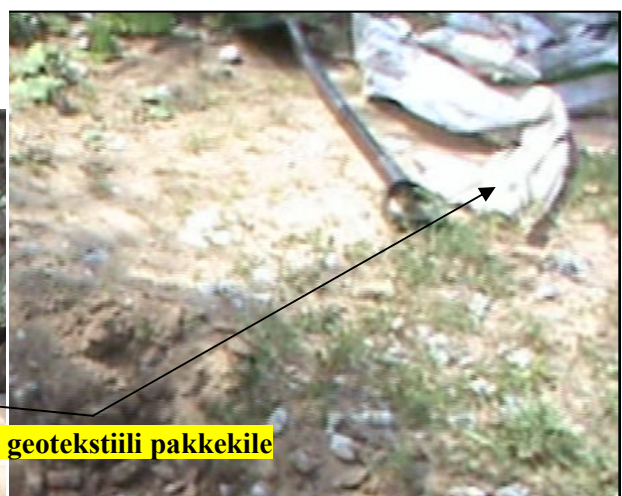
kuumusest. Juhuslikult sattusin peale täpselt kohale, kus oli kahe geotekstiili paani ühenduskoht, võibolla seetõttu leidis tee konstruktsiooni maetud geotekstiili pakkekile (Fotod 30 ja 31), mis on nüüd hoiul Tallinna Tehnikakõrgkooli Rajatiste õppetooli ruumides kui näitlikustav õppevahend.

Foto 31. Leitud geotekstiili pakkekile

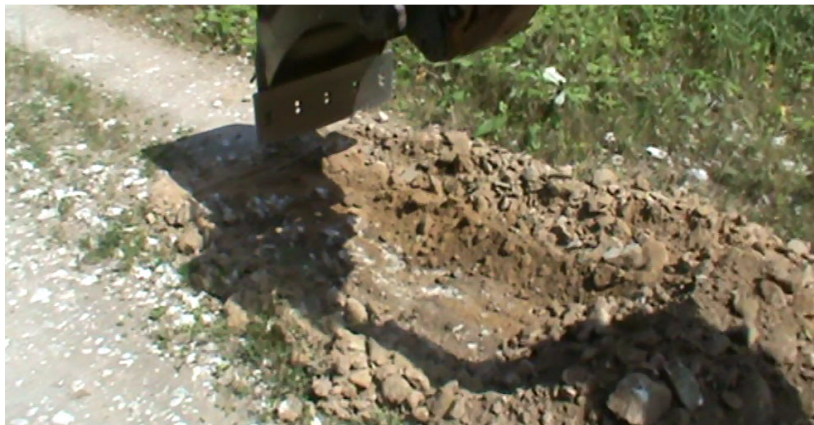
Soojaku teelt sai kaevatud ka teine surf (Foto 32). Kuna tee selles kohas oli nii ilus, siis midagi huvitavat ei leidnud, lihtsalt tuli nentida fakti, et tee esimene sirge lõik (keerates sisse Sonda-Jõepere teelt) iseloomustab täiuslikku metsateed. Tee pind oli sile, pinnal ei olnud isegi aherainetükke ning konstruktsioon ise väga kõva (Foto 23).

Üllatuslikul kombel kandevõime väärtused olid väikesed, sai mõõdetud kahest kohast 10m vahega ning tulemused olid **58 ja 65MPa**. Ehk võib seda selgitada asjaoluga, et FWD-seade suudab registreerida kandevõimet isegi 1,5m paksusel kihil. Kui sooja tõttu katendis olev saviosake on ära kuivanud, muudab ta selle väga tihedaks ja kõvaks, kuid samal ajal alus võib olla nõrk. Tänu geotekstiili separeerivale toimele on katend püsinud tervikuna, aja jooksul on ta tihenenud ja moodustanud jäiga plaadi, mis kannab koormuseid efektiivselt alusele üle.

Foto 32. Soojaku tee esimesel sirgel olev surf

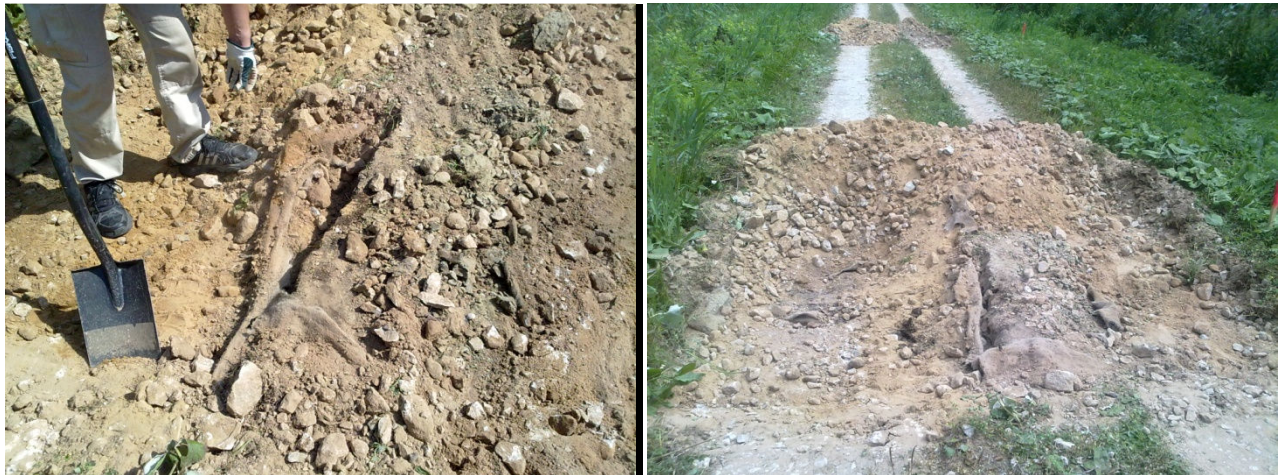
Kaevates surfi, selgus kohe, et geotekstiil on tee keskelt täiesti purunenud, alus on väga tugevalt roopas, nii et savine aluspind on tunginud geotekstiilist läbi. Sõidujälgede kohal oli samuti tekstiil katki, mitmest kohast rebenenud ja auklik (teravad aherainetükid on tunginud tekstiilist läbi). Visuaalsel vaatluse ning ka üritades tekstiili käte vahel puruks rebida, sai selgeks, et kasutatud materjal on selgelt nõrgem, muudel teedel ja on sellisesse kohta täiesti sobimatu (Fotod 33-36).

Foto 33 ja 34. Avanenud vaatepilt kaevamise vahepeal, geotekstiil on tee keskel täiesti lõhki paljastades savise aluspinnase. Vilets olukord on ka sõiduroopas, kus tekstiil murenes juba käte vahel ning oli aukus ja mitmest kohast lõhki

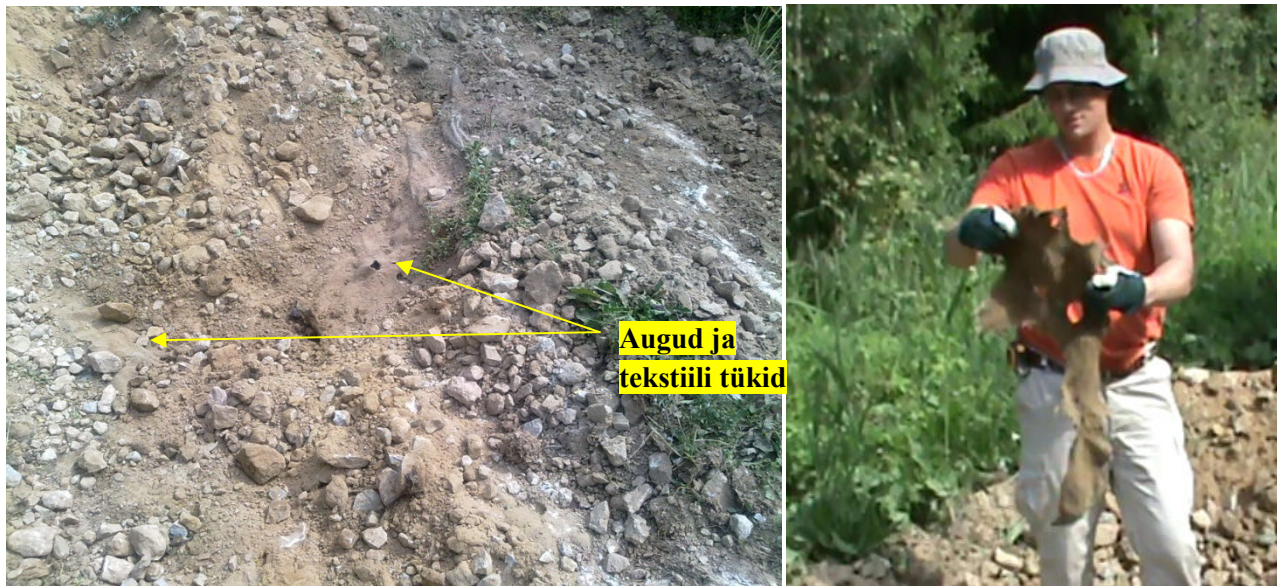
Kontrollimaks, ega avastatud koht pole juhuslik ja võibolla on sattunud vaid sellesse kohta miskipärast nõrgemat geotekstiili, kaevasime tee lahti ka eemalt. Geotekstiil oli sama ja kuigi nii suuri kahjustusi ei leidnud, oli ometi seal sees aheraine tekitatud auke (vt. videoid CD-lt).

Foto 35 ja 36. Aheraine on nõrga aluse peale paigaldatud ning antud kohta mitesobiva geotekstiili lõhkunud

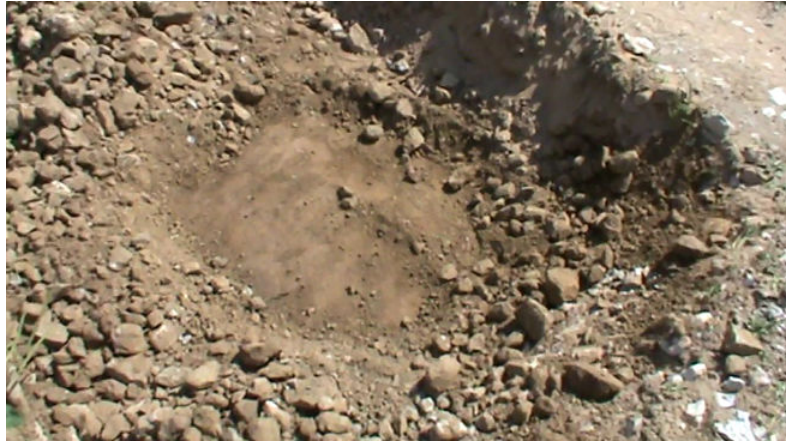
Tõsi, umbes 300m enne näidatud kohti lahti kaevates oli tee all sama geotekstiil, ta oli suhteliselt nukras seisukorras, kuid ilma aukudeta ja rebenditeta (Foto 37). Olukorra, kus geotekstiil oli purunenud, võis tekitada väga ebasobivad ehitustingimused, näiteks oli niiske periood, muldes olev savi muutus voolavaks ning tee läks roopasse; geotekstiilil ei olnud piisavat tõmbetugevust ning purunes. Katendi paksust küll spetsiaalselt ei mõõdetud, kuid nagu piltideltki näha, seda ei olnud palju. Eks seegi tingis tekkinud olukorra, kuna suhteliselt nõrk geotekstiil pidi võtma vastu suuremat koormust, mis lubatud – kihipaksust, mis seda oleks pidanud hajutama, lihtsalt ei olnud.

Foto 37. Natuke eemal geotekstiil on küll terve, kuid nukras seisus

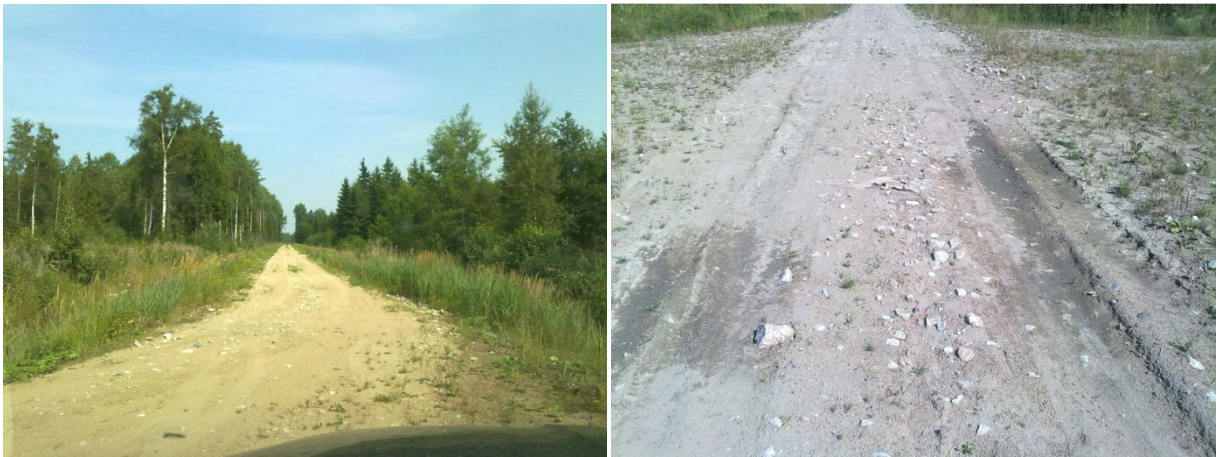
Urdiku tee on ehitatud aastal 2006, seega neli aastat noorem kui teised jälgitavad; ehitatud oli peamiselt savile; projektis oli geotekstiiliks ette nähtud Typar SF 77 või analoog (sertifikaat lisas 2). Eeldasin, et sellest teest saaks hea võrdlusmaterjali. Üldiselt oli tee heas seisukorras, värskest greiderdatud (seda näitas aheraine tükke täis tee pind), kui välja arvata üks koht, kus olid sees roopad, pind savine ja oli näha geotekstiili tükke (1,1km kaugusel Rakvere – Mustvee maanteest, kui Urdiku teele siseneda samanimelise bussipeatuse juurest). Isegi pärast mitmenädalast äärmuslikku kuumat (+30°C) ja intensiivset päikesepaistet olid roopad tees niisked; tee pind paistis olevat savisem kui mujal.

Foto 38 ja 39. Urdiku teele polnud üldiselt midagi ette heita, kui mitte arvestada ühte ~100m lõiku

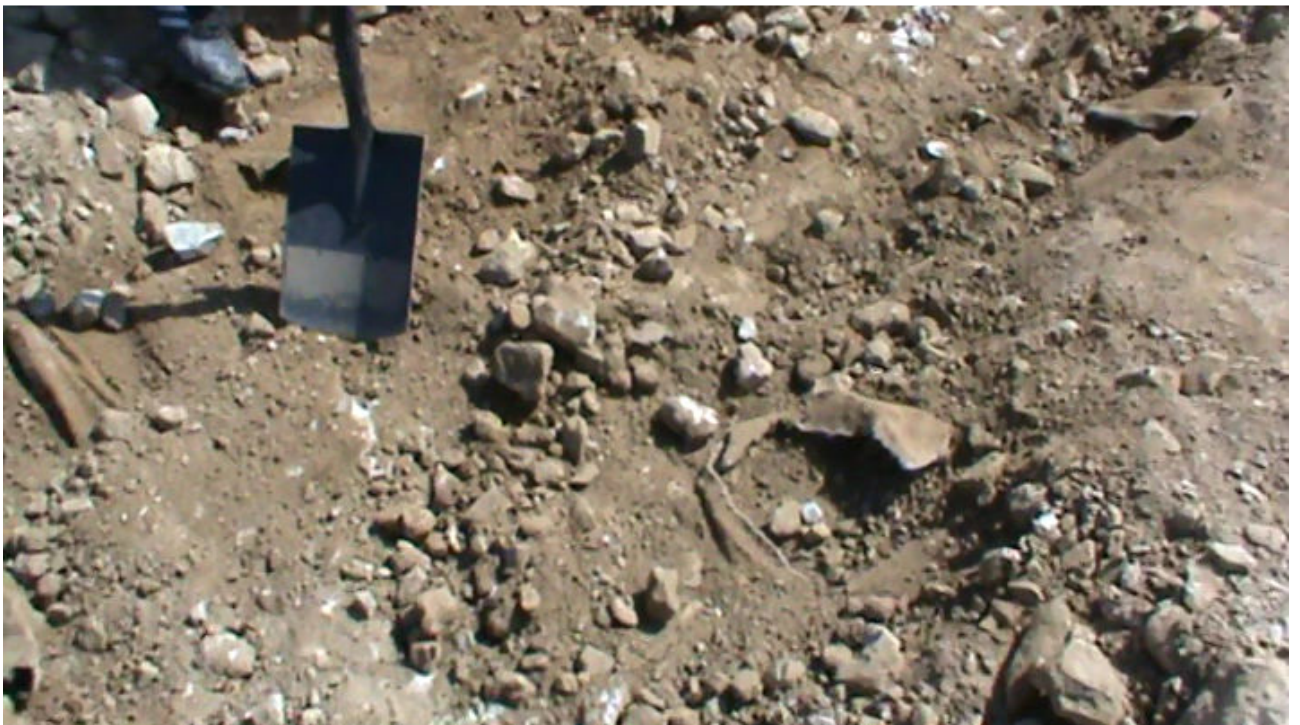
Kandevõime tulemused olid antud kohas kaheldava väärtusega, 58 ja 89MPa ning need olid võetud vaid 5m vahe tagant. Kuna tulemused sai teada alles tagantjärgi, ei olnud võimalik teha kontrolliks veel kolmandat mõõtmist.

Foto 38. Aluses on meeletu roobas ning kihipaksus olematu. Seetõttu sai geotekstiil kaevamise käigus ka vigastusi

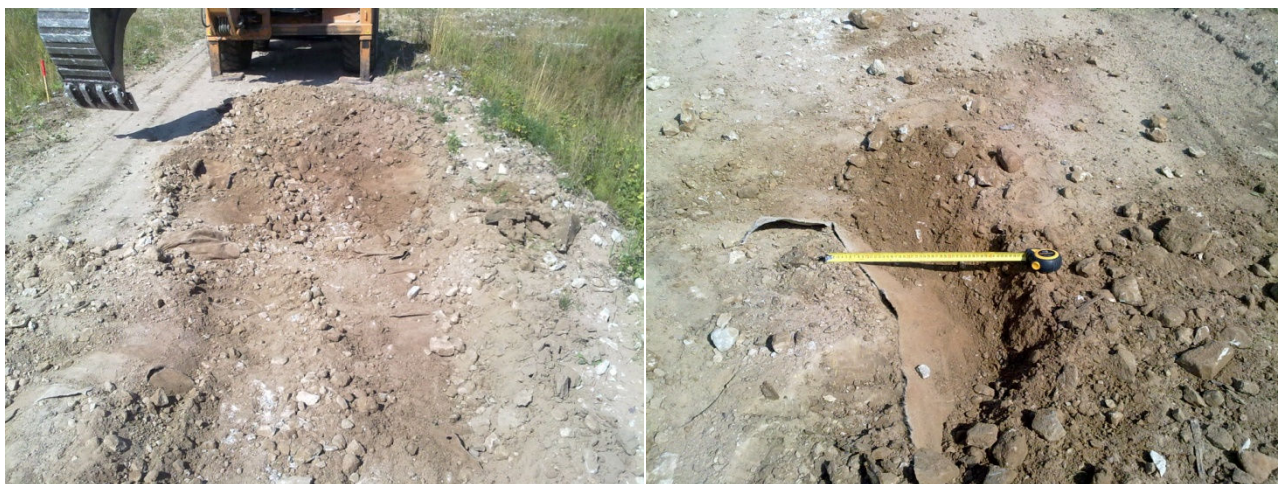
Foto 39 ja 40. Tekstiil oli aluses väga kortsus ja mitmest kohast puruks. Purustanud seda ei olnud aheraine (ühtegi auku sees ei olnud) vaid puhtalt paigaldusviga. Suure roopa tõttu oli tekstiil tõusnud tee keskele ja arvatavasti greiderdamisega oli ta purunenud, alt tuli välja sinisavi

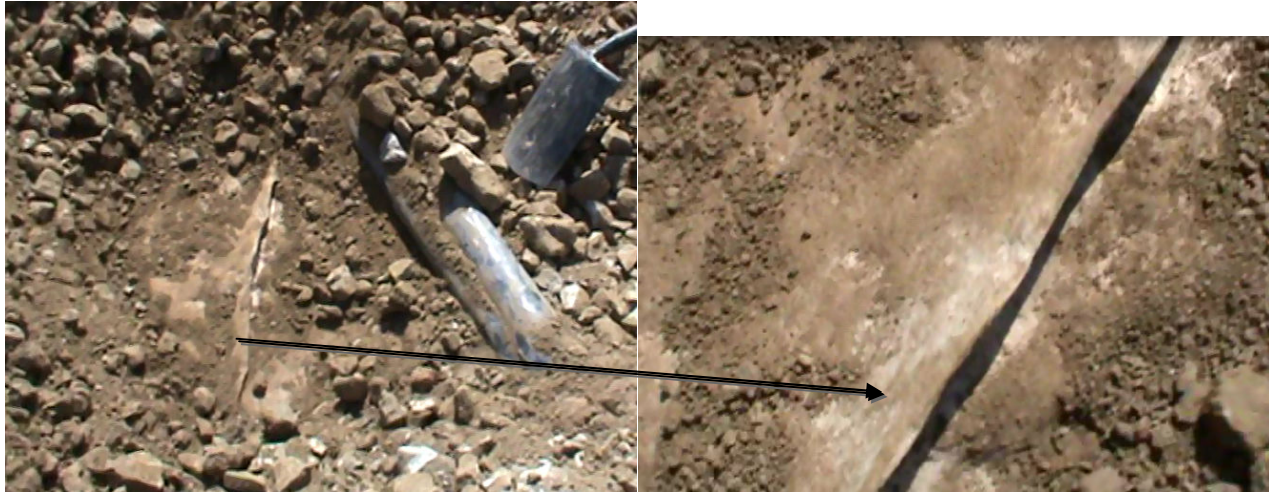
Kandevõimet mõõdeti vaid esimese surfi (800m teeristist) juures, tulemuseks 90, 76 ja 72MPa, kõik omavahelise kaugusega 5m. Kui Udriku tee muul moel ei erinenud kuidagi oma „eelkäijatest“, siis kandevõime oli küll umbes 10MPa võrra suurem. Arvatavasti tuleb erinevus muldkeha materjalist ja seal hetkel esinevast niiskusest, nimelt savi kandevõime on turbast suurem.

Foto 41 ja 42. Tee sisse maetud geotekstiili pakkerull. Tekstiil ise on nagu uus, kortsus ääre all polnud materjal isegi värvi muutnud; asukoht 800m Rakvere-Mustvee maanteest.

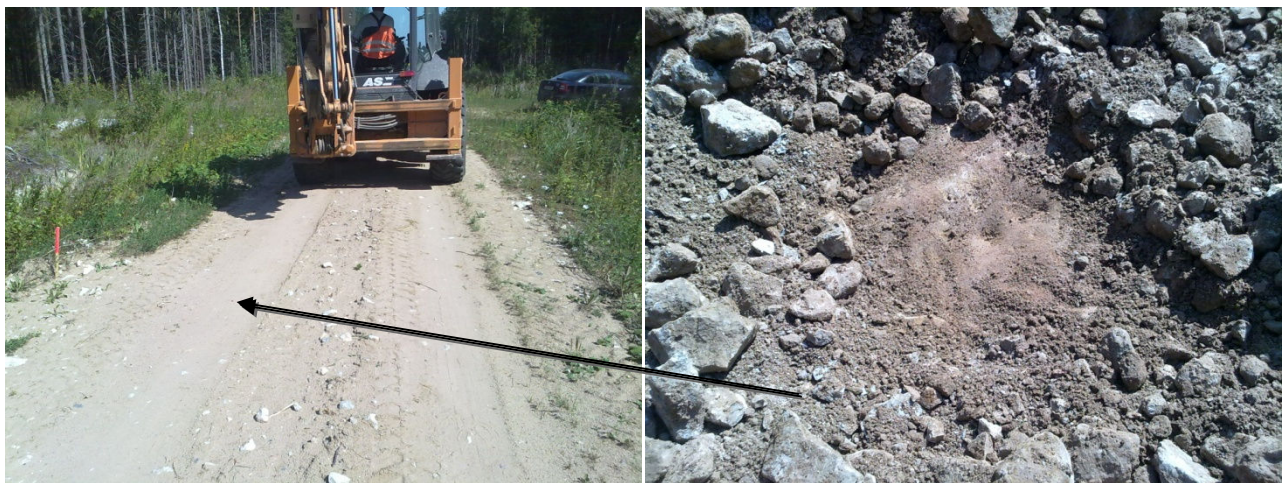
Udriku tee materjal tundus lahti kaevates üpriski savine, seetõttu sai sealt ka kolmas pinnaseproov võetud (Fotod 43 ja 44).

Foto 43 ja 44. Kolmas Udriku tee surf võetuna lõigu keskelt. Materjal tundus suhteliselt savine; geotekstiil oli laitmatus korras. Siit võeti kolmas pinnaseproov

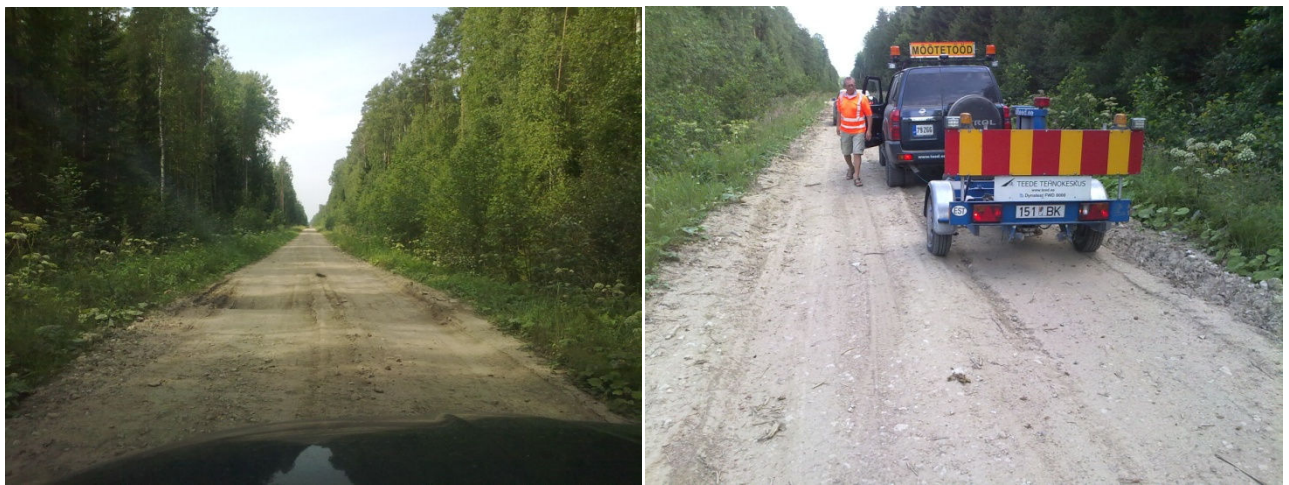
Tee pind oli tugevalt deformeerunud ja läbitavus sõiduautoga piiripealne. Arvatavasti on piirkonnas toimunud metsavedu, mis on surunud aheraine kihi savisesse alusesse. Pumpamisefekti tagajärjel on saviosake tõusnud tee pinnale ja teekonstruksiooni sisse, mis vähendab läbitavust niiskel ajal veelgi. Vajumise tagajärjel on tee pind vajunud kohati madalamale tee pervedest, mis muudab vee äravoolu võimatuks. Märkimist väärib veel fakt, et teed on hooldatud sarnaselt geotekstiilil olevate teedega ning koormus on olnud samasse suurusjärku.

Foto 45 ja 46. Mihklimurru tee oli tugevalt deformeerunud.

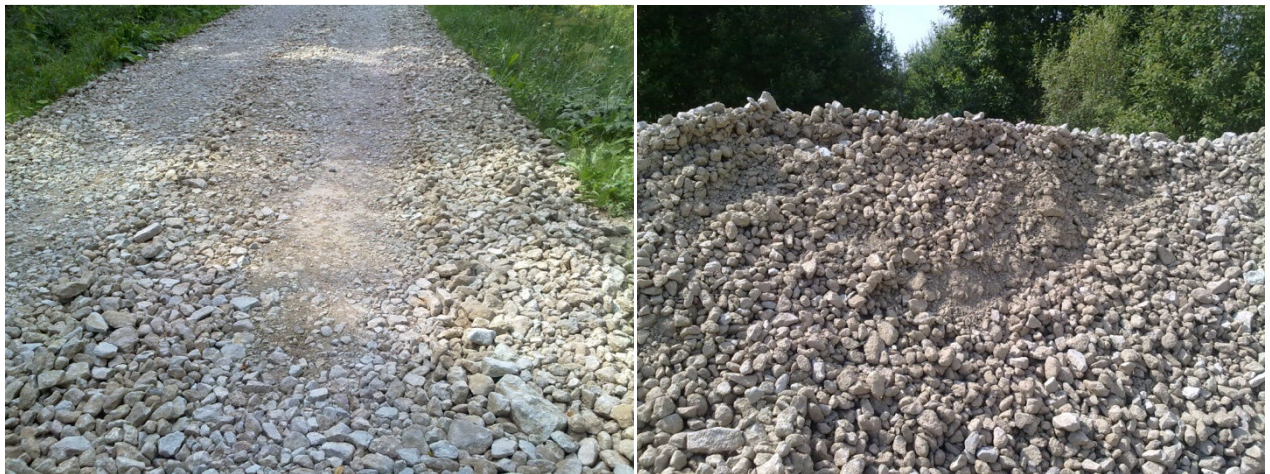
Foto 47 ja 48. Aherraine sisaldab visuaalsel vaatlusel kõvasti saviosiseid

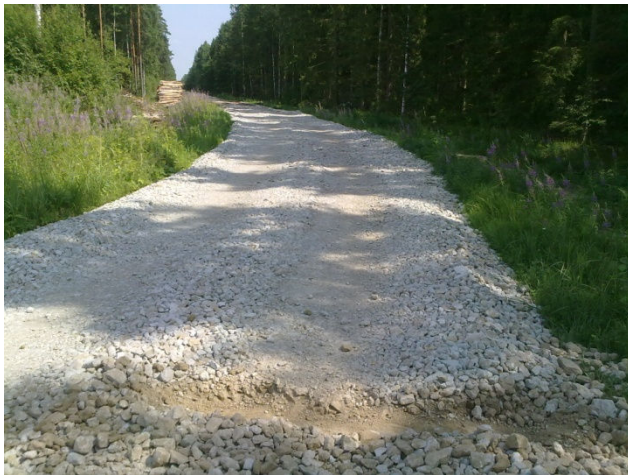
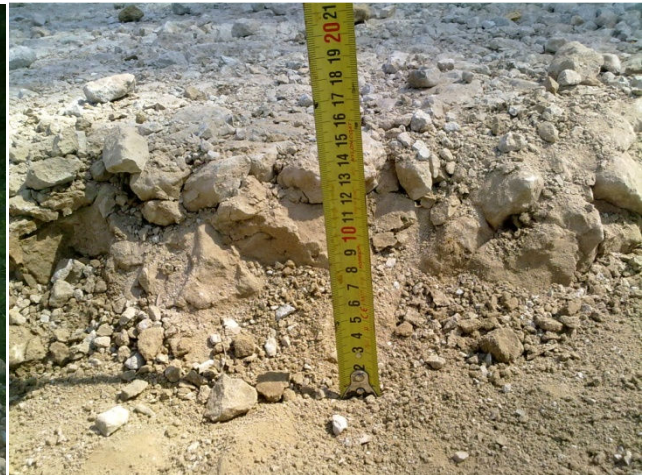
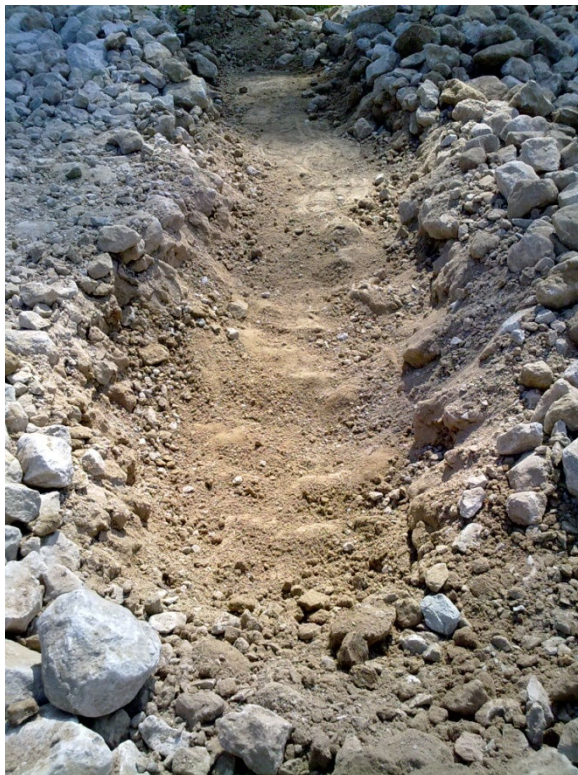
Hilisema vaatluse käigus uuriti antud teel juhuslikult valitud kohas paigaldatud kihi paksust ja geotekstiili seisukorda. Vaadeldes tee seisukorda ja ümbruskonda, oli aru saada, et see on saanud suure koormuse osaliseks – lisaks ehitusmasinatele on teel toimunud ka metsavedu. Käsitsi oli surfi kaevata äärmiselt raske, kuna sõidujäljes oli aherraine muutunud väga tihedaks; materjalil tundus olevat väga „sujuv“ terakoostis alates kõige peenemast saviosakesest, mis toimivad sideainena, kuni suurte osakesteni välja, mis moodustavad katendi struktuuri (Fotod 47 ja 48). Geotekstiil oli hoolimata kartustest terve, ilma ühegi nähtava defektita, sobitunud aluse profiiliga. Tihenenud kihi paksus geotekstiilil sõidujäljes oli umbes 10cm, sama tulemus oli ka 200m edasi sõites.

Foto 49, 50 ja 51. Materjalikiht on õhuke (10cm), liikluskoormus on tõenäoliselt olnud suur ning aluspind väga krobeline ja karm, kuid geotekstiil on täiesti terve (vt surfi asukohta pildilt 1).
